МОСТ ЧЕРЕЗ БУХТУ ЗОЛОТОЙ РОГ ВО ВЛАДИВОСТОКЕ: ОБСЛЕДОВАНИЕ ПОСЛЕ ПОЖАРА

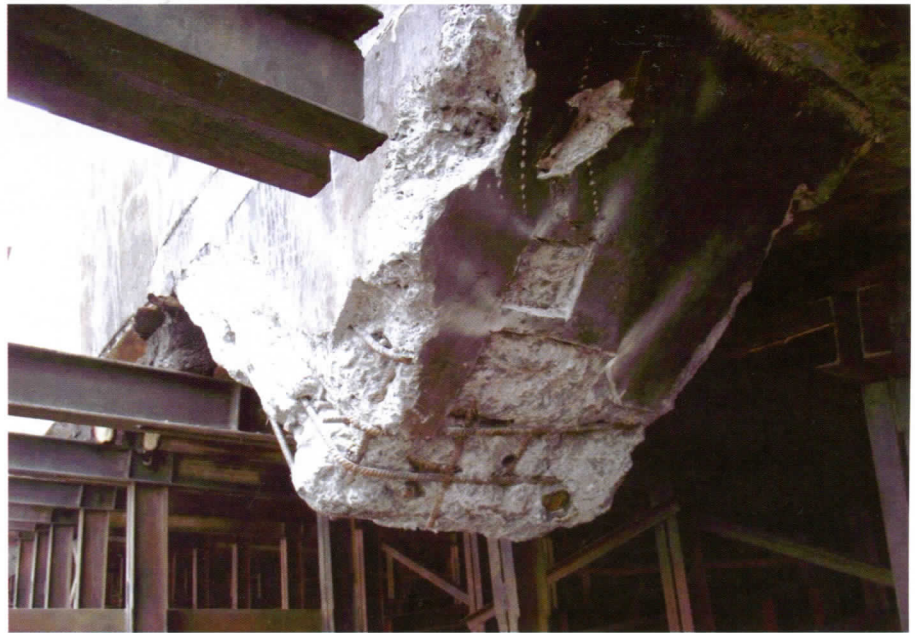
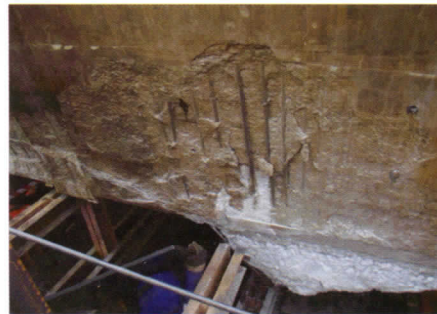
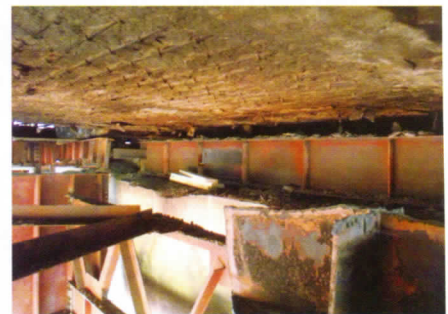
Рис.1. Характерные повреждения бетонных поверхностей пролетного строения

К моменту проведения полевых работ был зафиксирован ряд повреждений, вызванных температурным воздействием вследствие пожара: трещины различной степени раскрытия и направленности, отслоение защитного слоя бетона с оголением арматуры и без него.

момент обследования повреждения внешних поверхностей железобетонных пролетных строений дают основание предполагать некоторое снижение прочности бетона конструкций по сравнению с проектной (рис.1).

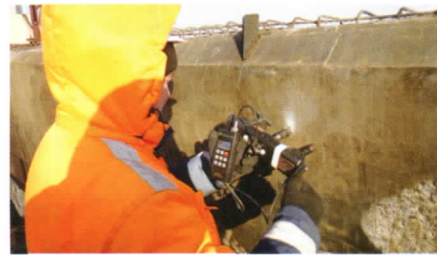
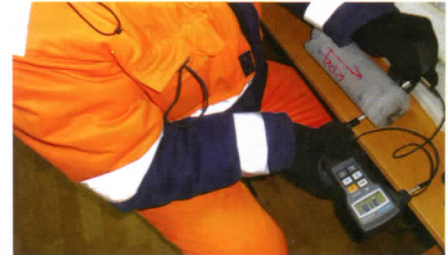
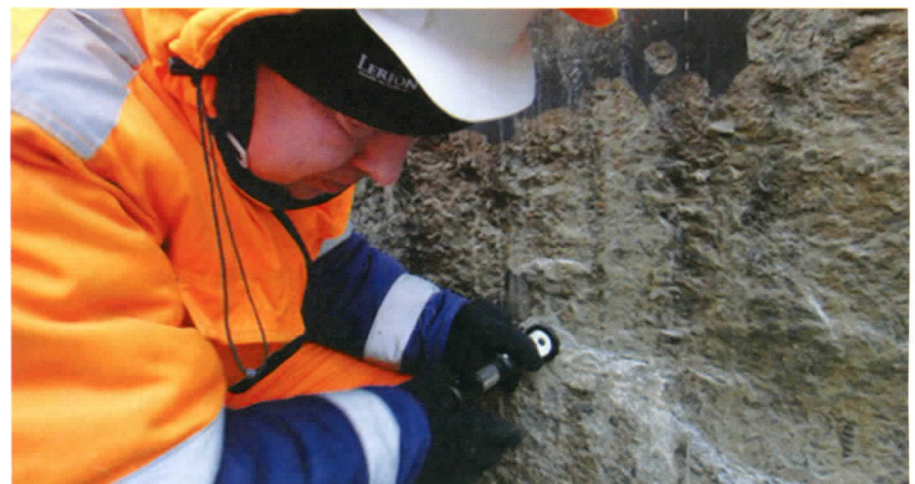
Рис.2. Измерения прочности бетона конструкций и характеристик трещин

Определение фактической остаточной прочности бетона проводилось прибором «ОНИКС-ОС», при этом в каждой точке измерений определялся тот класс бетона, которому соответствовала прочность бетона в данном месте. Результаты измерений подтвердили частичное снижение поверхностной прочности бетона конструкций пролетных строений.

Замеры глубины микротрещин на пострадавших поверхностях конструкции проводились с определенным шагом, результаты измерений калибровались по выбуренным кернам. По результатам измерений была построена карта глубины микротрещин в горизонталях. По итогам обследований оказалось, что глубина трещин в некоторых местах превышает толщину защитного слоя бетона, большинство из них являются так называемыми «свежими», и, вероятнее всего, появились в результате произошедшего ЧП (рис.2).

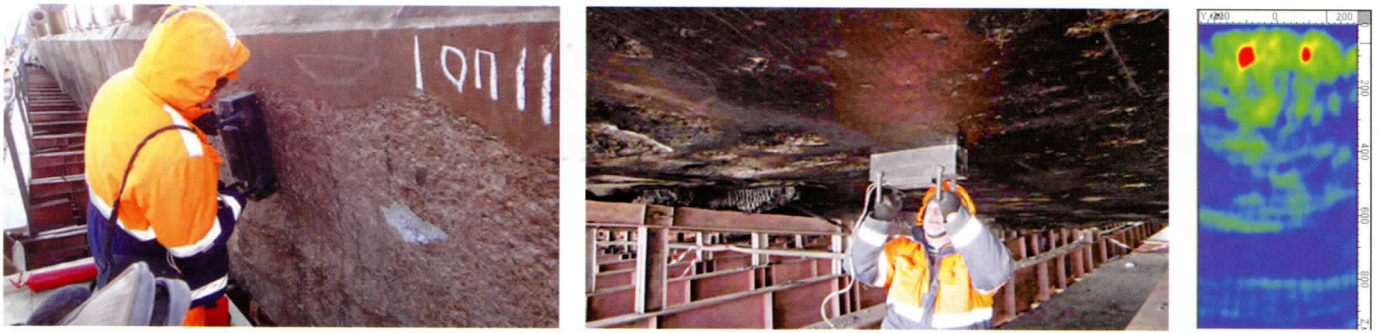
Рис.3. Поиск скрытых дефектов в бетоне конструкций. Результат сканирования

При определении наличия в структуре бетона скрытых дефектов применялся ультразвуковой прибор А1040М «Полигон», который позволяет быстро и эффективно обследовать обширные участки с различным документированием результатов и возможностью их подробного изучения и анализа впоследствии. На рис. 3 представлены моменты производства работ и пример одной из полученных томограмм бетона.

При анализе результатов оказалось, что из-за разницы скоростей нагревания бетона и арматуры, возможно, произошло проскальзывание арматурных стержней внутри бетона, что привело к их частичному выключению из работы. Это обстоятельство дало основание утверждать, что при проведении ремонтных работ на поврежденном участке следует обязательно вскрывать слой пострадавшего бетона до арматуры.

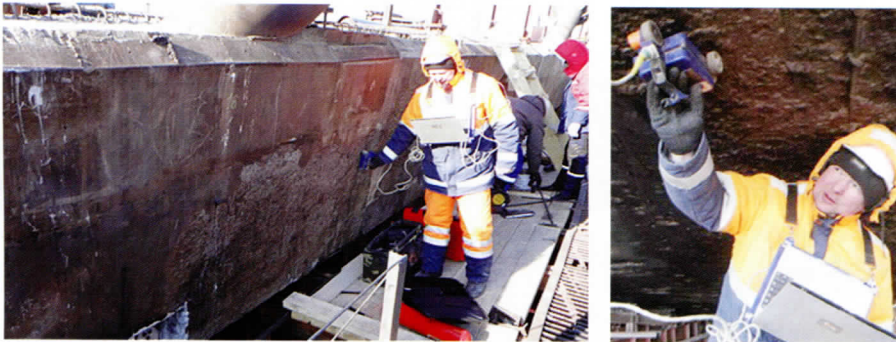
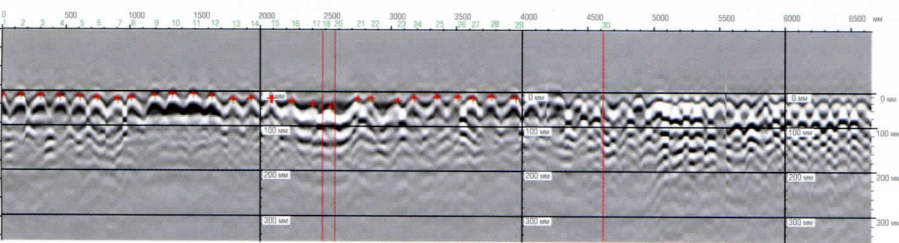
Рис.4. Геолокационные замеры конструкций. Результат зондирования

В целях определения толщины защитного слоя бетона по боковым и нижним поверхностям конструкций и сопоставления полученных данных с измерениями проникновения в тело конструкции трещин выполнялось подповерхностное зондирование. Измерения проводились с заданной глубиной измерений георадаром «ОКО-2». На основании выполненных измерений был построен ряд радарограмм, показавших толщину

сохранившегося защитного слоя бетона (рис. 4).

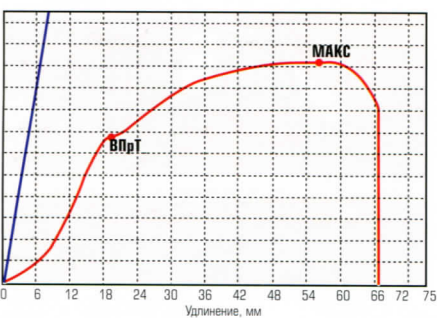
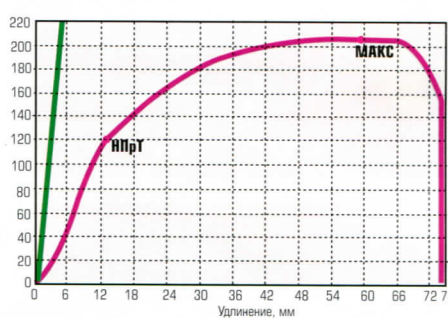
Рис.5. Полученные диаграммы растяжения образцов

целом соответствует предъявляемым к ней требованиям. Исследования микроструктуры образцов арматуры показали частичное обезуглероживание поверхности срезов глубиной до 0,4 мм. Наблюдалось снижение предела текучести у различных образцов при неизменном временном сопротивлении и незначительном увеличении остаточного удлинения.

В некоторых случаях характер диаграммы образцов (рис.5) показал исчезновение площадки текучести, то есть образцы имели не физический, а условный предел текучести. Выполненные работы подтвердили, что после нагревания механические свойства арматуры практически не изменились.
